La 3^{ème} vie de la Tour Saint-Jacques

Fin de la deuxième tranche des travaux de restauration

Février 2008

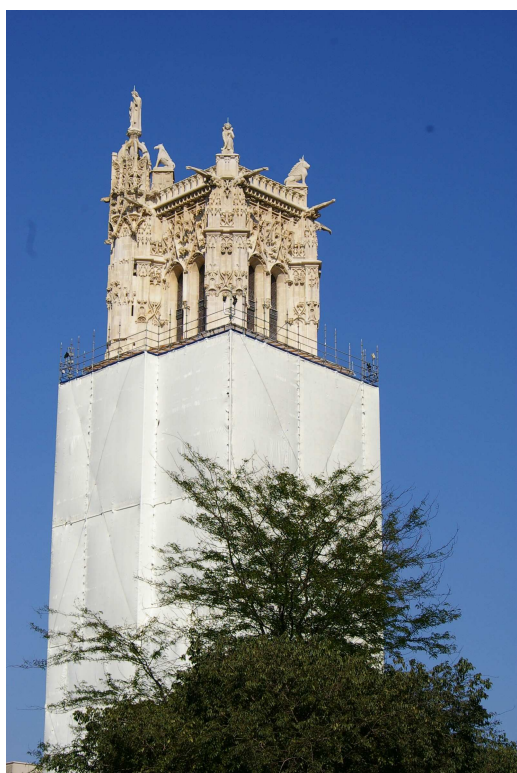
La partie sommitale de la Tour restaurée © Michel Bouttier

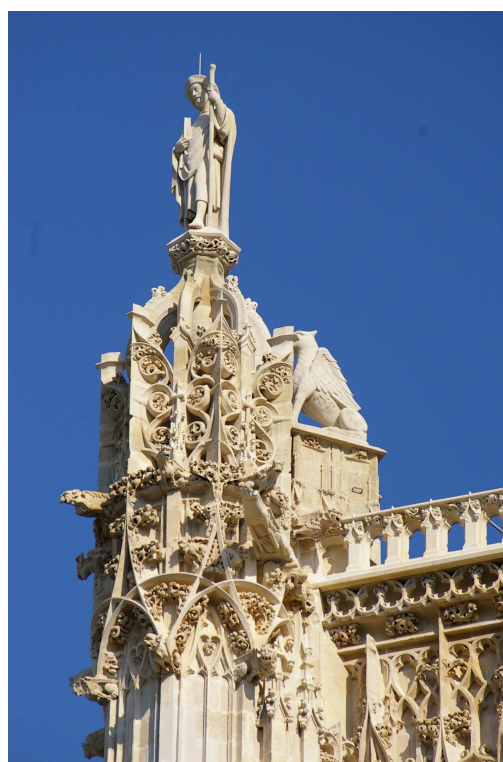
La statue de Saint-Jacques après restauration © Michel Bouttier

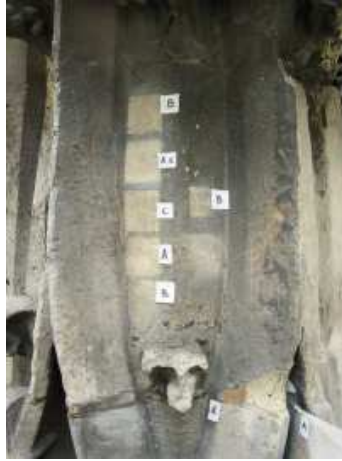
Essais de nettoyages pour déterminer le protocole adapté aux parements existants.

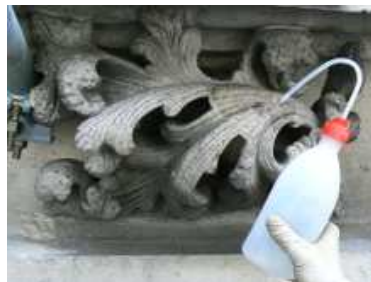
Parties trop fragiles, pré consolidées avant nettoyage

La conservation maximale des éléments du décor sculpté ancien, qu'ils datent du XVI^e siècle ou du XIX^e, constitue un enjeu essentiel de la restauration. **Une pré-consolidation minutieuse** est réalisée avant le nettoyage des parties sculptées. L'objectif est de diffuser en surface de la pierre la quantité utile de produit permettant le maintien des zones à tendance pulvérulente, sans pour autant consolider la salissure qui les recouvre. Le nettoyage est suivi d'une consolidation définitive avec le même produit, à base de silicate d'éthyle.

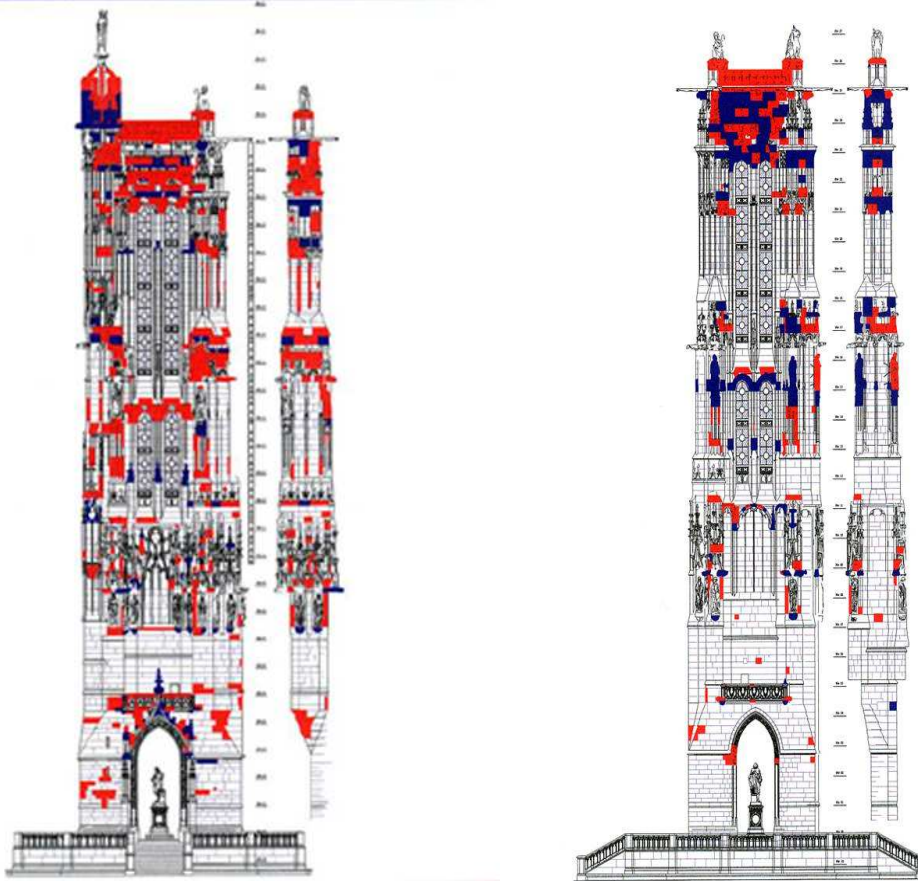
Relevé pierre à pierre de toutes les façades. Les blocs à remplacer sont marqués en rouge et ceux à consolider en bleu.

Grâce à l'identification « pierre à pierre » réalisée par les appareilleurs, **les pierres qui doivent être remplacées le sont avec des matériaux provenant des mêmes carrières ou, à défaut, par une pierre d'une texture, d'un grain et d'une densité équivalents.** Concernant le liais de Saint Maximin et la pierre de Saint Leu, des blocs bruts ont d'ores et déjà été retenus en carrière par l'entreprise chargée des travaux.

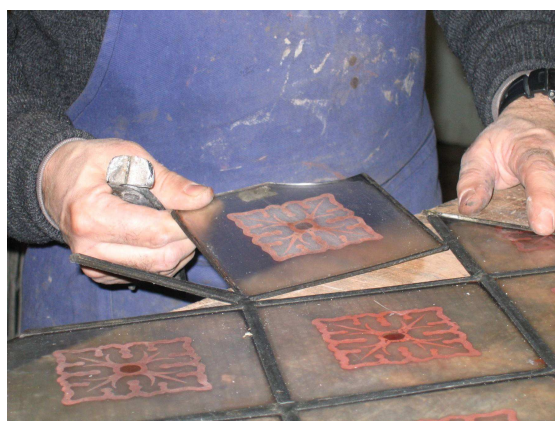
Restauration des vitraux : les pièces de verre sont enlevées une par une pour être nettoyées.

Ensuite, les pièces de verre (neuves et nettoyées) sont remontées dans leur panneau à l'aide de plomb neuf : il s'agit de la «remise en plomb».

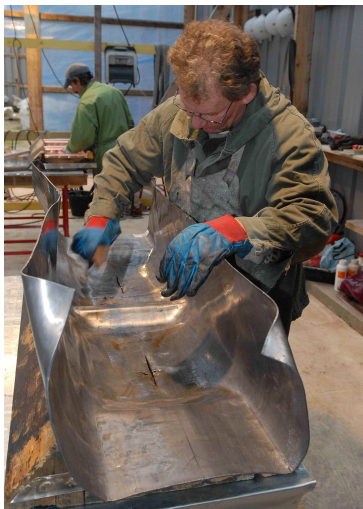
Entretoise en cours de restauration

Ils ont également réalisé la restauration des 48 entretoises (panneaux décoratifs en plomb situés à la base des vitraux et à hauteur intermédiaire). Le plomb a joué son rôle protecteur durant 150 ans, si bien que l'âme en bois de ces entretoises est en bon état, mais le plomb lui-même est très abîmé. Les couvreurs ont donc façonnés de nouvelles feuilles de plomb, fixées sur des bandes d'agrafage en cuivre, pour habiller les panneaux en bois.

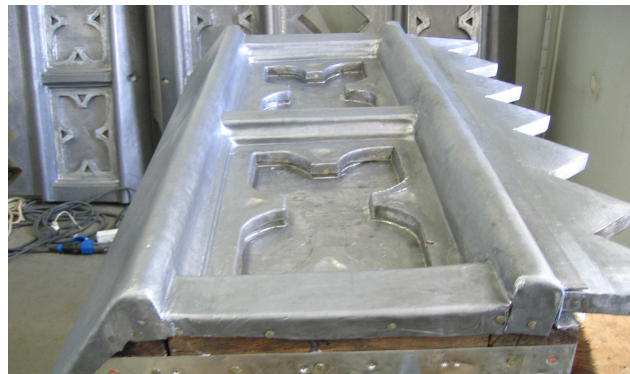
Entretoise restaurée

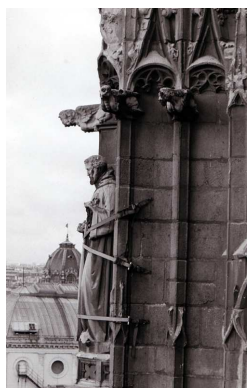
Statue en 1998

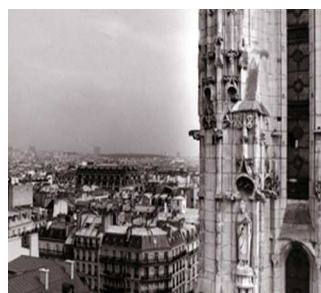
Vue de la Tour avant restauration en 1998

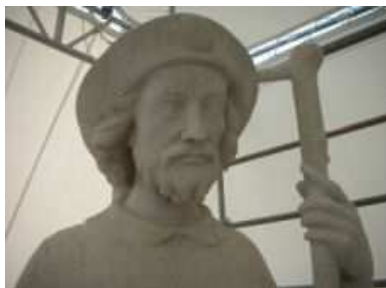
Le visage de la statue sommitale de Saint-Jacques, après son nettoyage

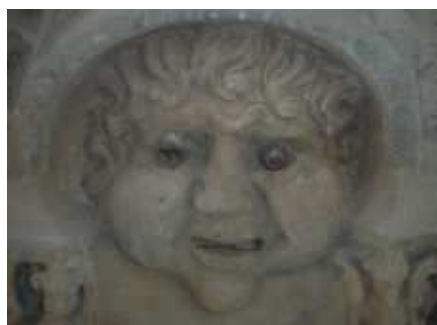
Une figure du 16^{ème} siècle dotée d'yeux en verre (d'origine), après son nettoyage (diamètre 40 cm)

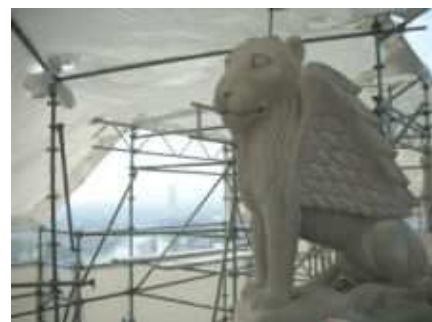
L'Aigle, symbole de l'Évangéliste Saint Jean, après son nettoyage

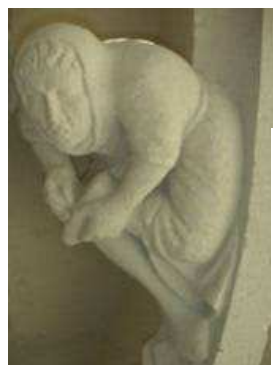
Une petite figure restituée en pierre neuve (hauteur 20 cm)

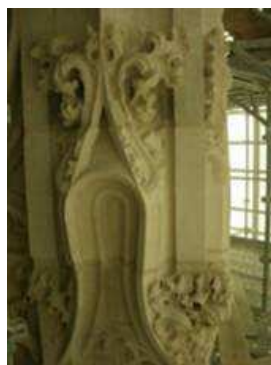
Une pierre neuve intégrée au parement du 16^{ème} siècle dans un motif en « cloche » caractéristique de l'architecture flamboyante de la tour

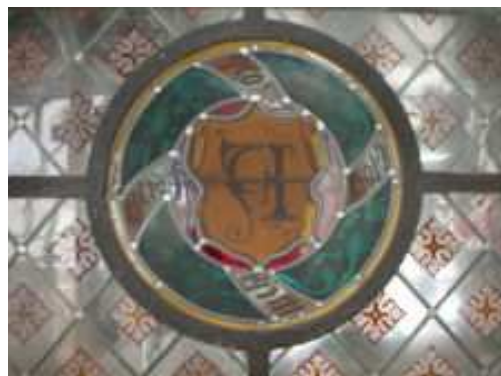
Un médaillon polychrome des vitraux après nettoyage et remise en plomb

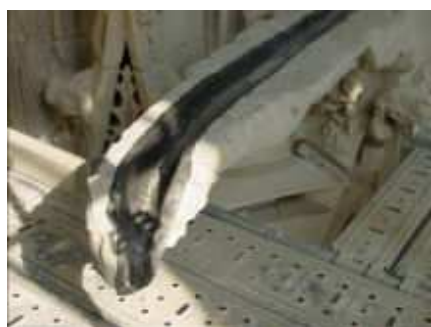
Habillage en plomb de l'écoulement d'une grande gargouille

8 gargouilles ont également été habillées de plomb.

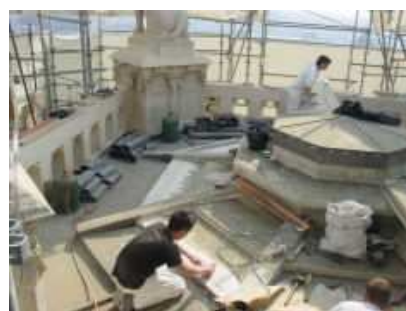
Réalisation de la couverture en plomb sur la terrasse sommitale

La terrasse sommitale a été recouverte de 80 feuilles de plomb de 3 à 4 mm d'épaisseur afin de créer une étanchéité jusqu'alors inexistante.
