PHASE 1 – OCTOBRE 2010

REX BBC & risques énergétique

MÉTHODE D'ANALYSE DES PREMIERS RETOURS D'EXPÉRIENCES

OBSERVATOIRE DE LA QUALITÉ DE LA CONSTRUCTION

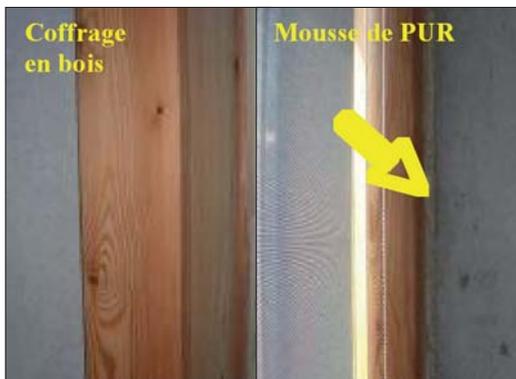
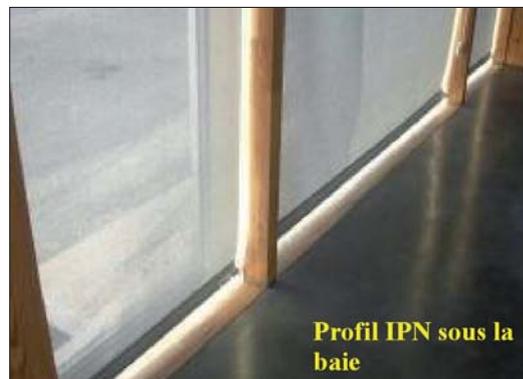
- 1) Alors que les menuiseries devaient arriver au nu des murs en béton, des coffrages en bois ont dû être réalisés pour cacher la malfaçon.
- 2) Sur d'autres jonctions, de la mousse de PUR a été mise en œuvre entre le béton et la menuiserie pour assurer la jonction.
- 3) Un profil IPN (créant un magnifique pont thermique) a dû être ajouté sous une baie vitrée qui arrivait en débord de la fondation en raison des erreurs de côtes du maçon.

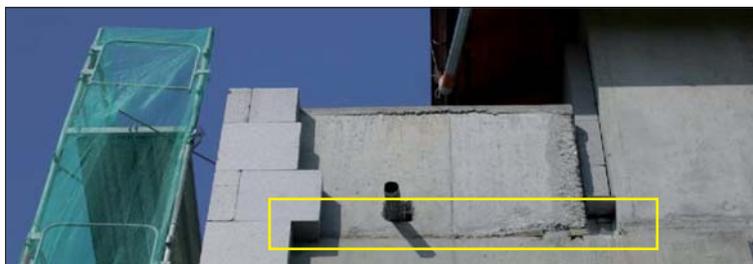
La fonte de l'isolant désolidarisant un acrotère a été évitée sur une opération. En phase conception, un isolant en plastique alvéolaire avait été choisi pour ses performances thermiques, mais sur les conseils de l'entreprise en charge de l'étanchéité de la toiture, la nature de l'isolant a été judicieusement modifiée en phase chantier en laine de roche pour éviter qu'il fonde sous l'action du chalumeau de l'étancheur.

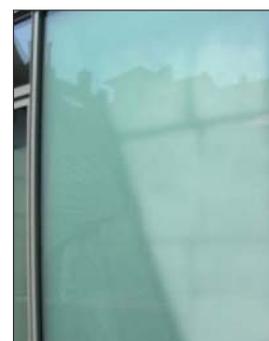
Origine : défaut de conception ; gestion de l'interface BET thermique / Architecte.

Impacts/solution corrective : fonte de l'isolant ; sinistre estimé à 30 000 €

Ingénierie concourante entre Architecte et BET thermique.

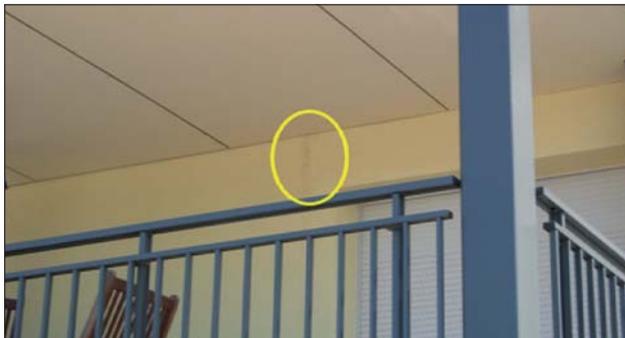
Description : des défauts d'étanchéité à l'eau au niveau de la jonction façades/balcons et d'un balcon sur l'autre dans le cas de balcons désolidarisés et étanchéifiés.

Mise au point et vérification de l'étanchéité des joints de désolidarisation, des relevés d'étanchéité et protection en tête de ceux-ci.

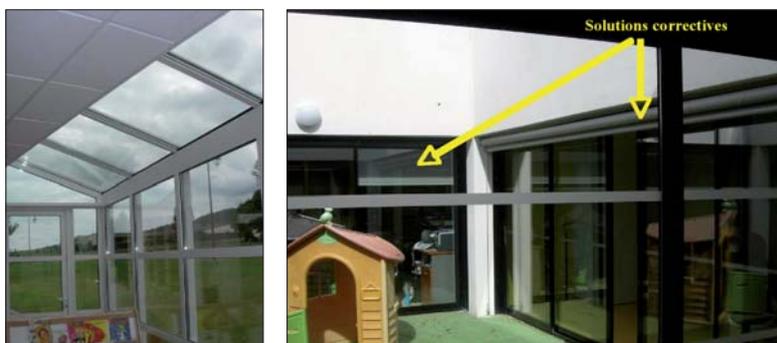
Origine : défaut de conception.

Impacts : pose de stores intérieurs pour réguler l'éclairage naturel ou extérieurs pour être en mesure de réguler également les apports externes.

Intégration des occultations en phase conception.
