PHASE 1 – OCTOBRE 2010

REX BBC & risques énergétique

MÉTHODE D'ANALYSE DES PREMIERS RETOURS D'EXPÉRIENCES

OBSERVATOIRE DE LA QUALITÉ DE LA CONSTRUCTION

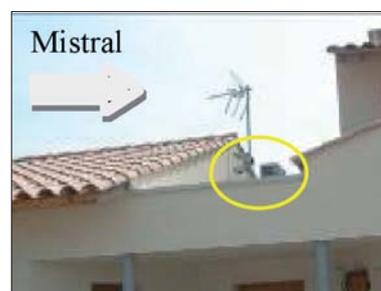
Origine : sa localisation en toiture, sans protection des vents dominants semble la cause.

Protection au vent de l'équipement.
